EKSPERTYZA TECHNICZNA
OCENA STANU TECHNICZNEGO
DLA POTRZEB PRZEBUDOWY, REMONTU I MODERNIZACJI
BUDYNKU ŚWIETLICY WIEJSKIEJ WRAZ Z CZĘŚCIĄ USŁUGOWĄ
W MIEJSCOWOŚCI JADWISIN

Przedmiotem niniejszego opracowania jest ocena techniczna budynku świetlicy wiejskiej położonej w miejscowości Jadwisin, gm. Strachówka na działce nr 179.

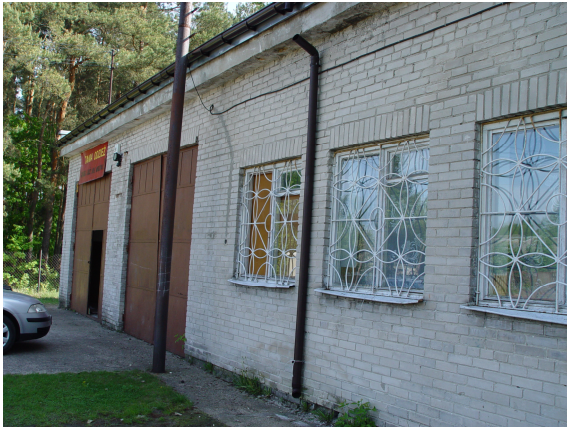
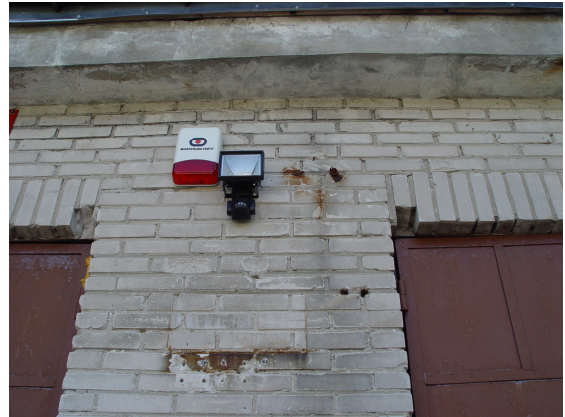
W trakcie przeprowadzonej wizji lokalnej na obiekcie wykonano badania makroskopowe stanu technicznego konstrukcji budynku oraz dokumentację fotograficzną ilustrującą stan elementów budynku.

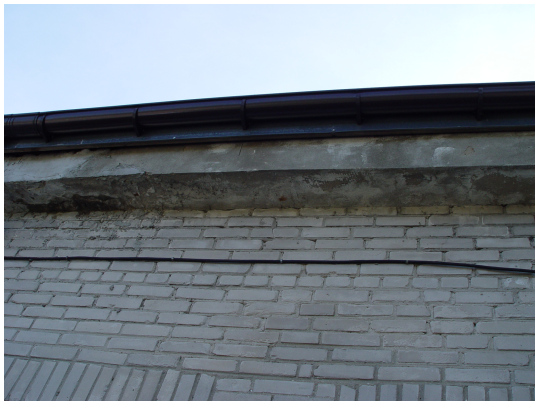
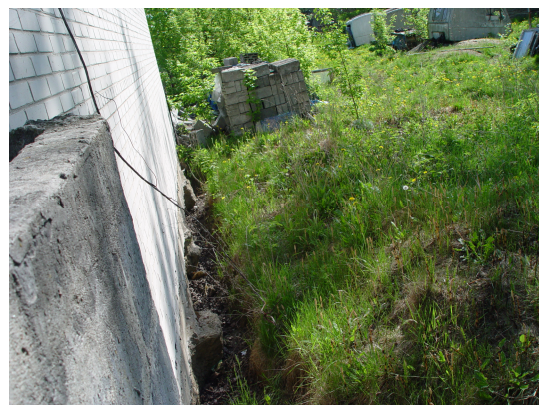
Konstrukcję nośną stropodachu stanowi płyta żelbetowa pokryta blachą trapezową z ukształtowanym dwuspadowym spadkiem.

Konstrukcję nośną stropodachu stanowi płyta żelbetowa. Oględziny wykazały jej dobry stan techniczny. W aktualnym stanie technicznym nie ma istotnych zastrzeżeń w zakresie nośności elementów stropowych konstrukcji budynku.
